# FILTRO DE CARVÃO ATIVADO

## ESPECIFICAÇÕES TÉCNICAS

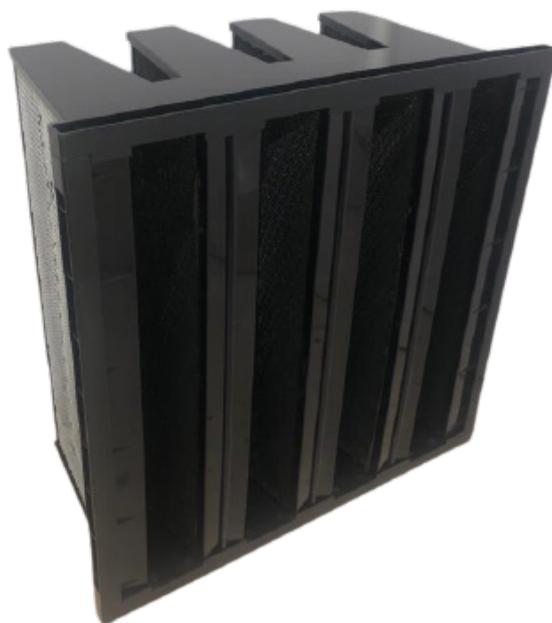
**Temperatura:** 50°C (Padrão)

**Umidade:** 70%

**Elemento Filtrante:** Granulos de carvão ativado, Manta empregnada.

**Pressão:** Pressão Inicial 120Pa

**Moldura:** Madeira, Chapa Galvanizada e Plastico.

**Vedação:** Borracha em EPDM.
